## RAPPORT

Högtryckstvätt samt inspektion av:  
Mercurion, Söder Mälmarstrand, Kajplats 18

Stockholm 2023-06-16  
ERA Marine AB

| | | <b>Doc. No.: 23/0616</b> |

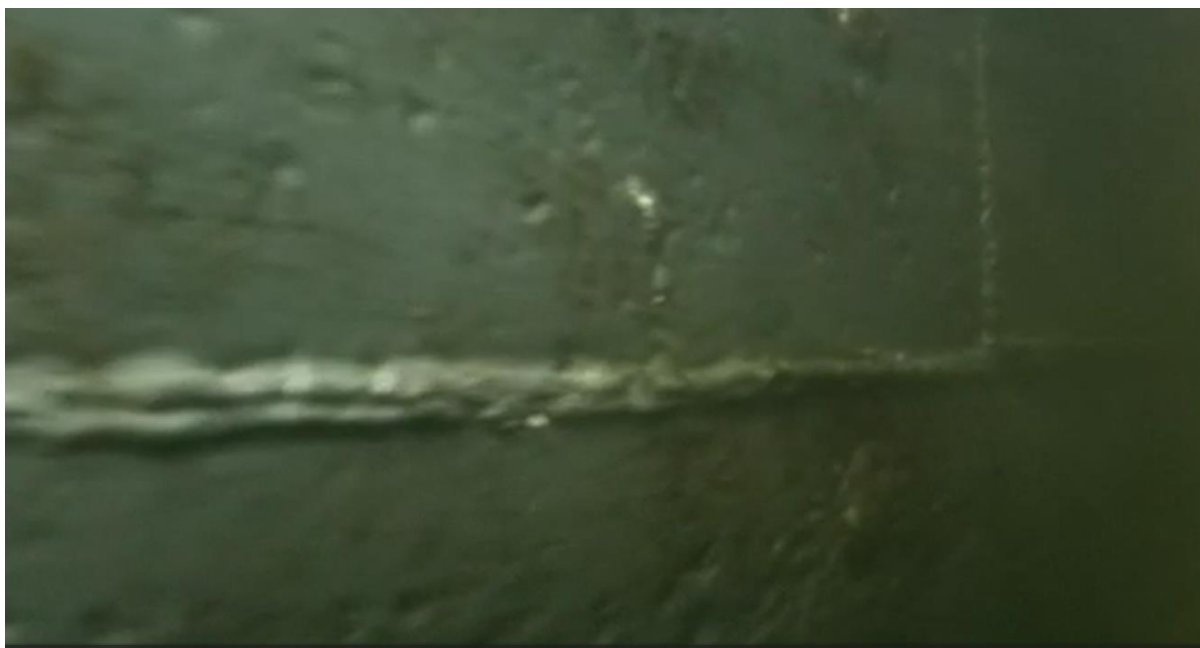
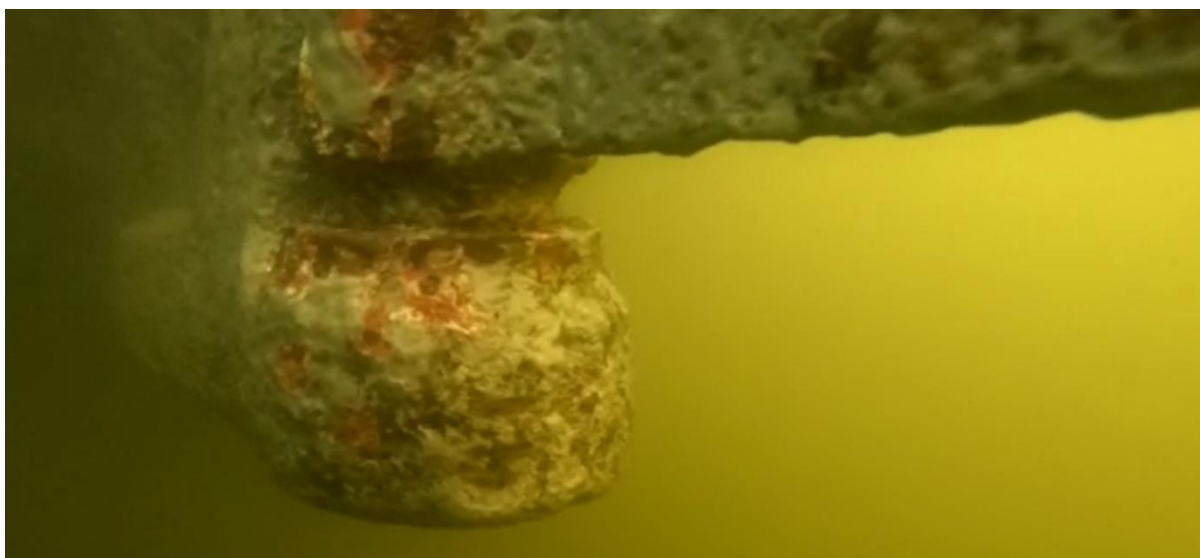
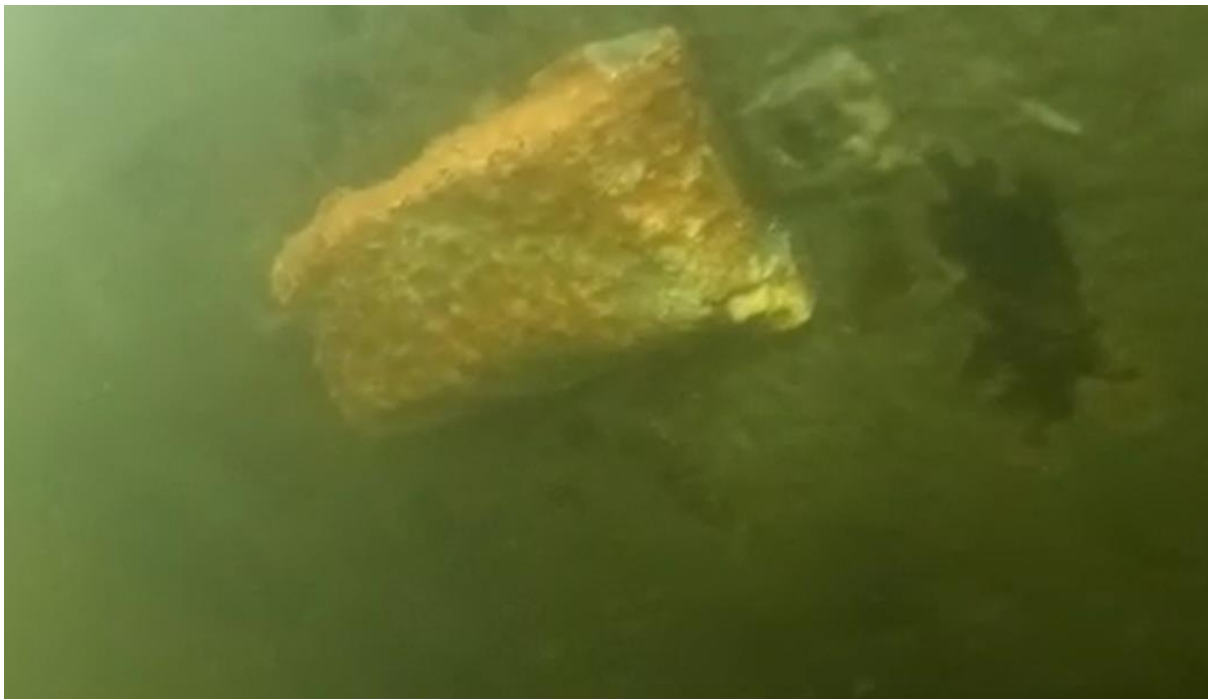
Dag1.

Högtryckstvätt på skrovet då arbetet utfördes med dykare.

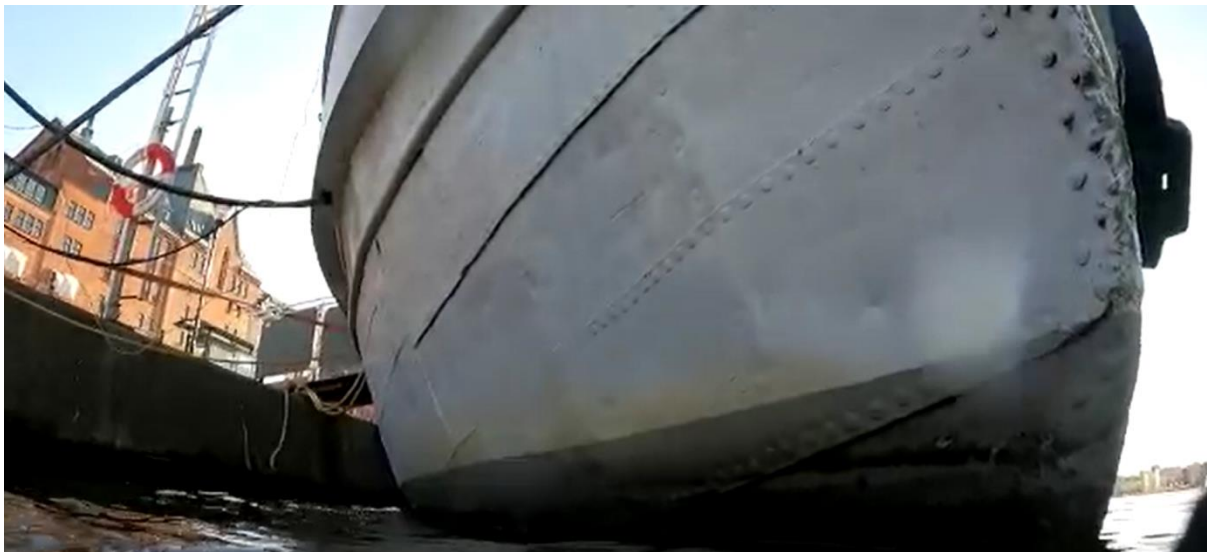
Dag 2.

Högtryckstvätt av: Styrbord sida, Babord sida, För och Akter av båten.

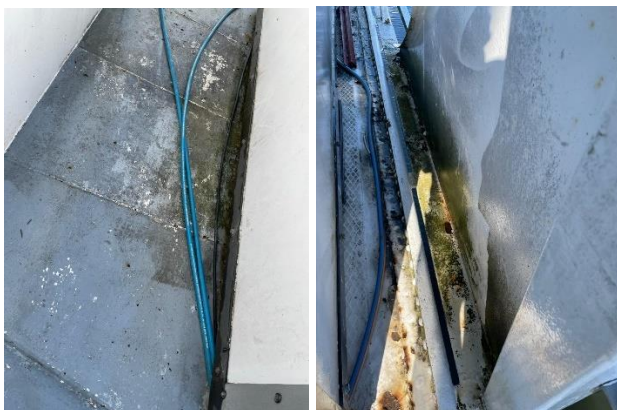
Dag 3,

Högtryckstvätt av Däck.
